Plesso Scolastico “Capuana”

Via Roma, 133 – Siculiana (AG)

Relazione sulle Indagini

REPORT DIAGNOSTICO

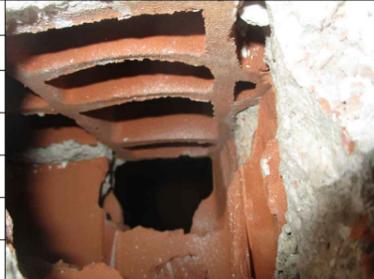
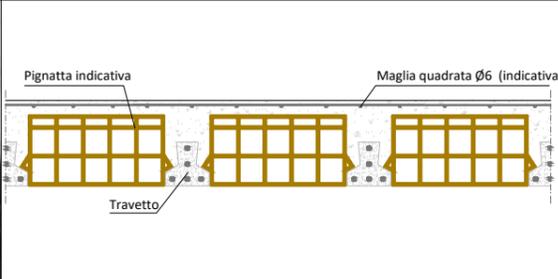
RILIEVO SOLAIO

SOLAIO L1-R1			
Larghezza Travetto [cm]	8		
Interasse Travetto [cm]	35		
Spessore Portato [cm]	8		
Spessore Cappa [cm]	4		
Altezza Alleggerimento [cm]	19

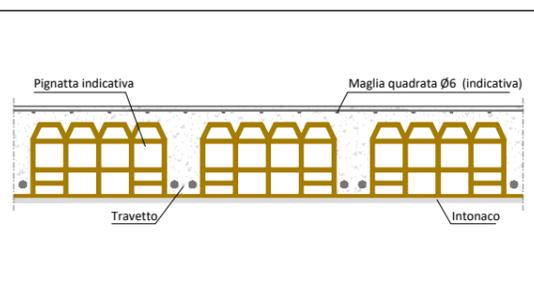
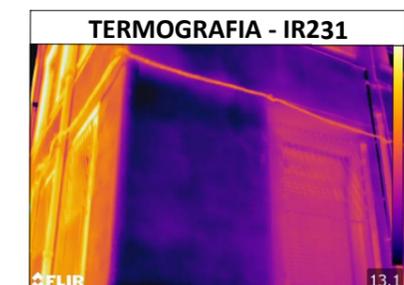
RILIEVO SOLAIO
SOLAIO LO-R1

Larghezza Travetto [cm]	8
Interasse Travetto [cm]	35
Spessore Portato [cm]	8
Spessore Cappa [cm]	4
Altezza Alleggerimento [cm]	19
