Plesso Scolastico “Capuana”

Via Roma, 133 – Siculiana (AG)

Relazione sulle Indagini

REPORT DIAGNOSTICO

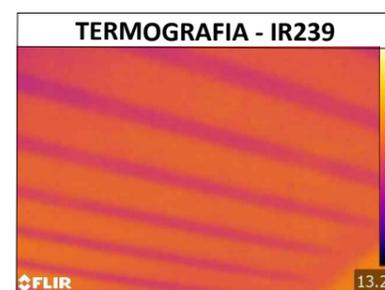
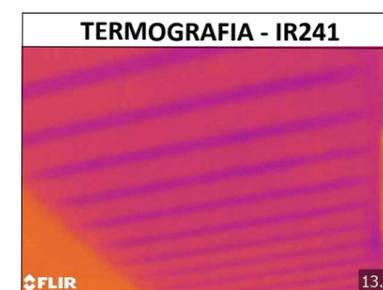
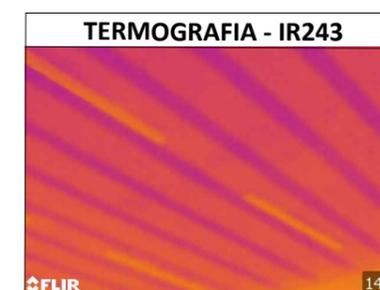
SOLAIO L1-R1			
Larghezza Travetto [cm]	8		
Interasse Travetto [cm]	35		
Spessore Portato [cm]	8		
Spessore Cappa [cm]	4		
Altezza Alleggerimento [cm]	19
